# BASE DE REPLANTEO BR-7

## COORDENADAS UTM:

X = 746358.950  
Y = 4424993.220  
Z = 48.434  
K = 1.000003578

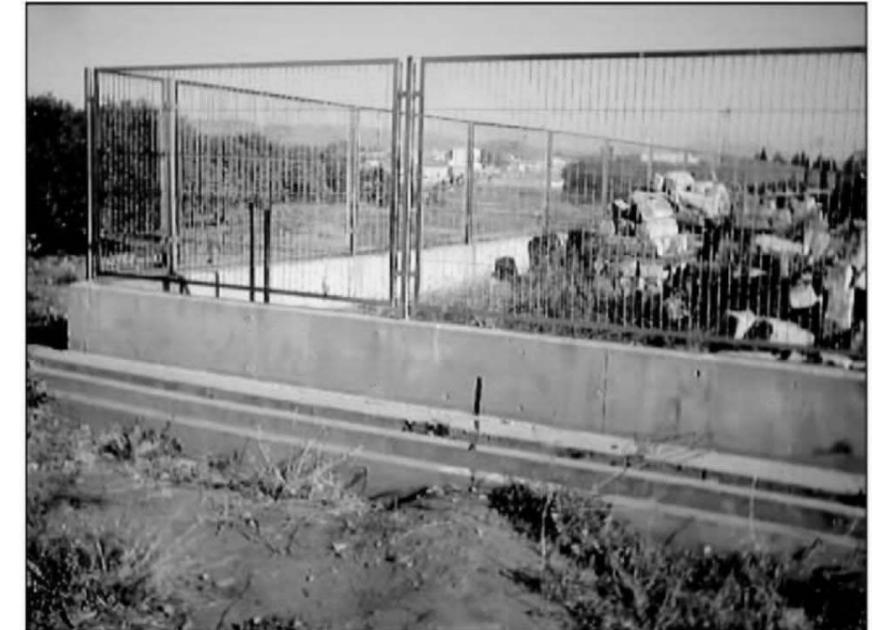
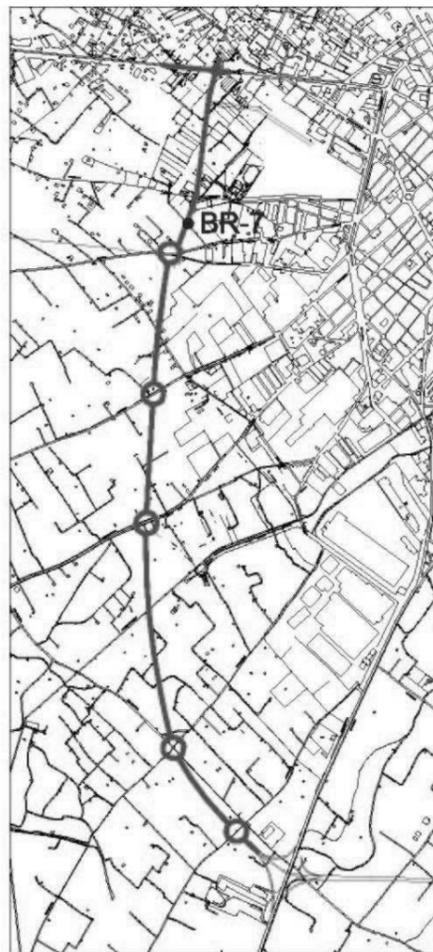
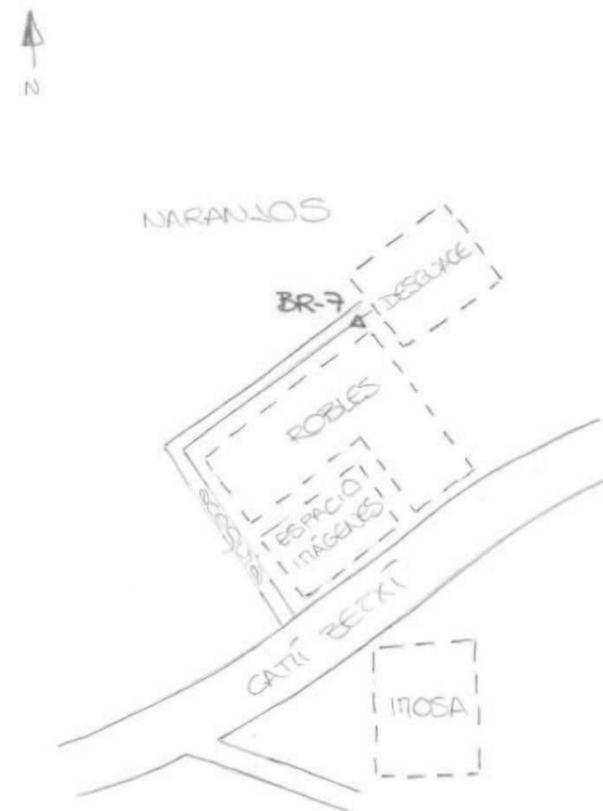
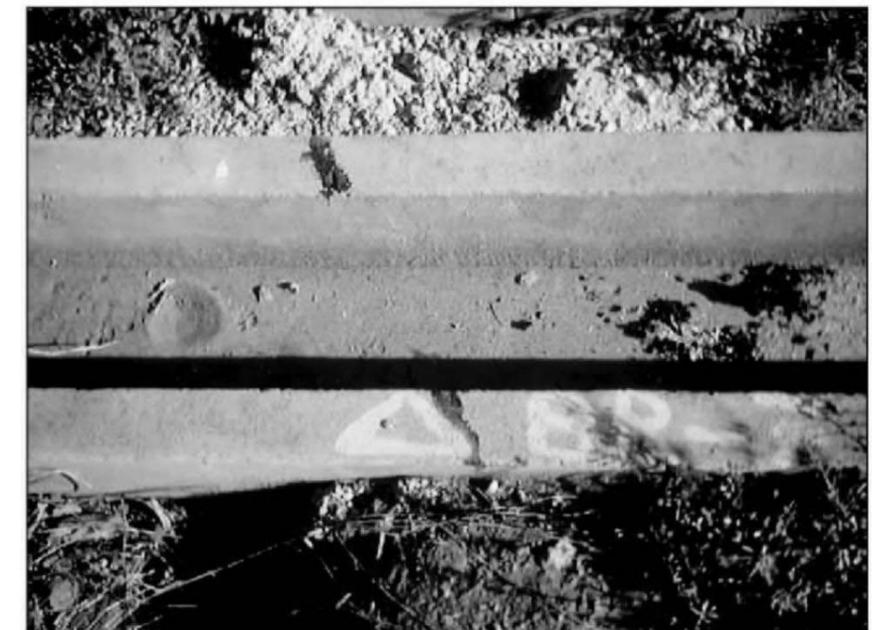
En el borde de la valla de una fábrica, sobre un murete de una acequia.

Clavo de acero.

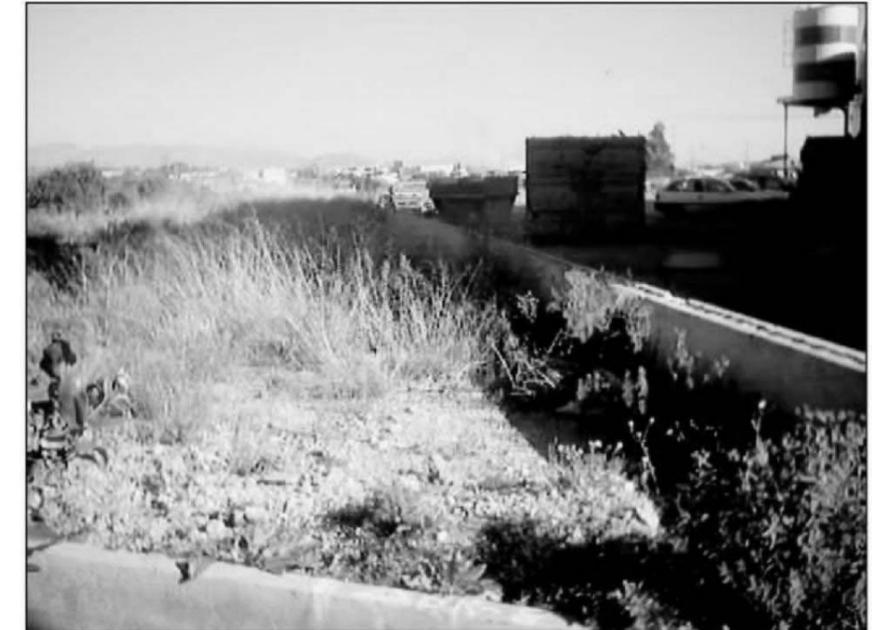
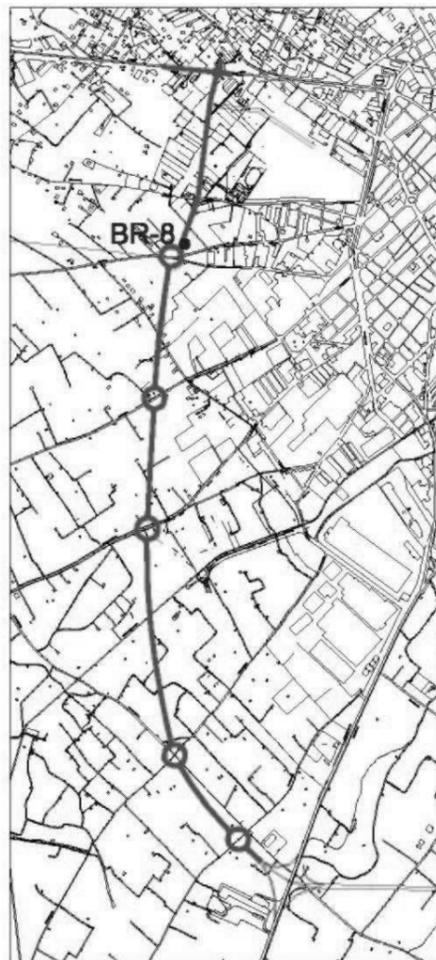
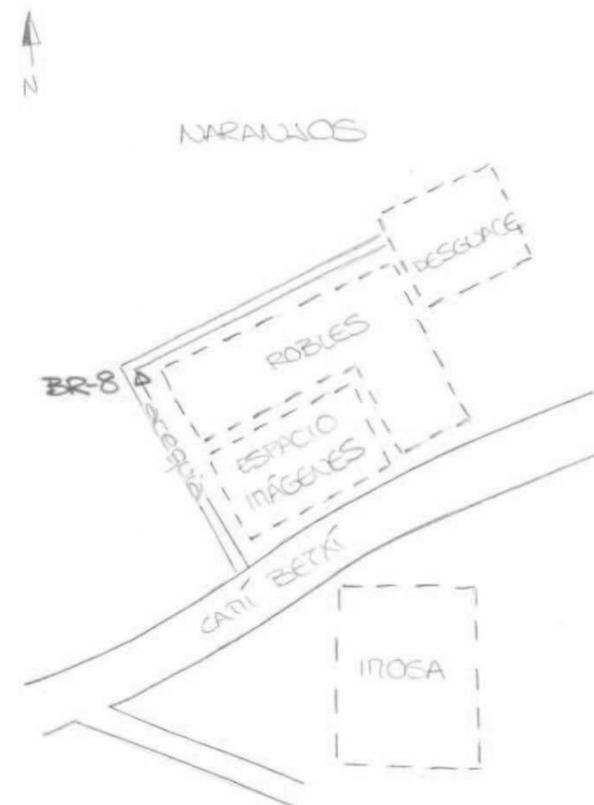
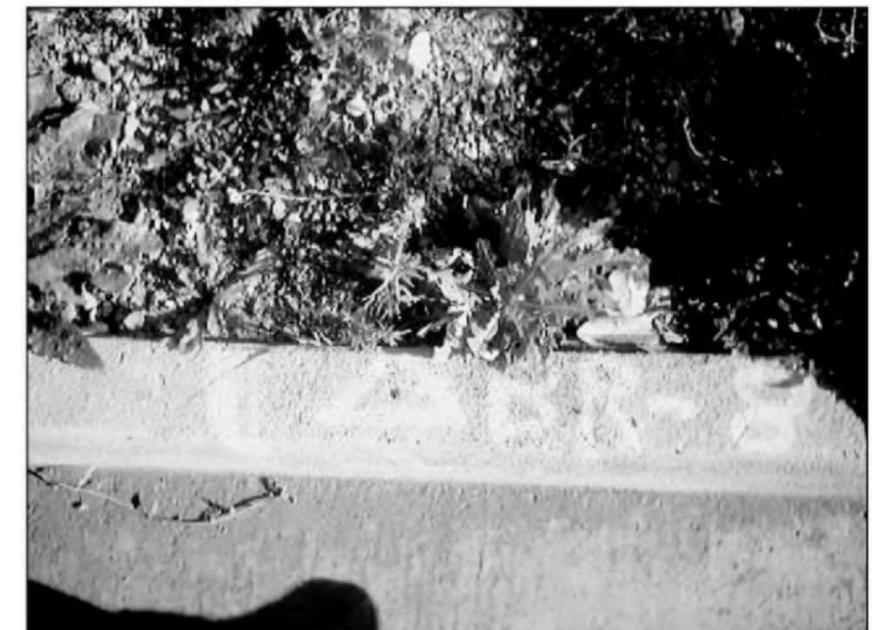
# BASE DE REPLANTEO BR-8

X = 746338.178  
Y = 4424915.505  
Z = 48.626  
K = 1.000003578

Sobre un murete de una acequia.

Clavo de acero.

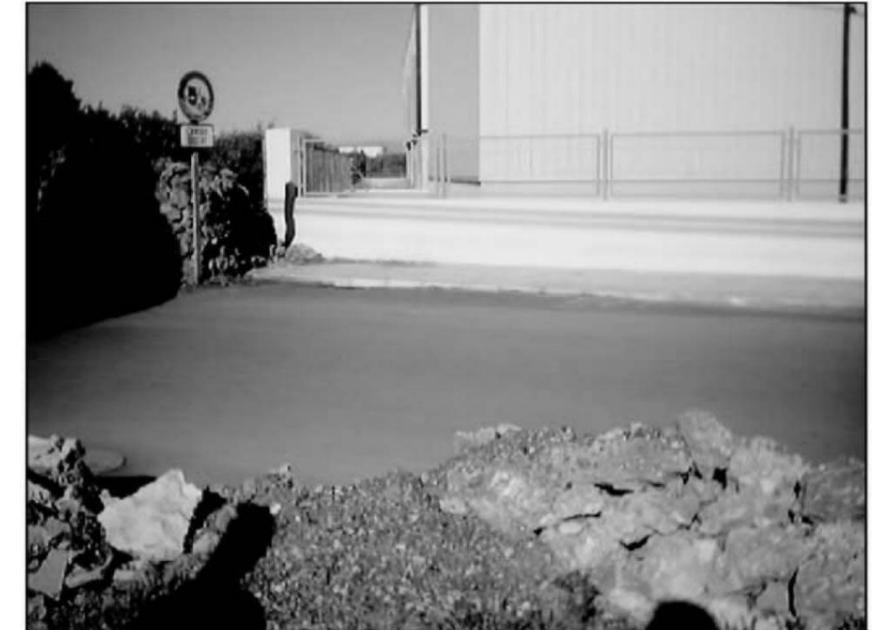
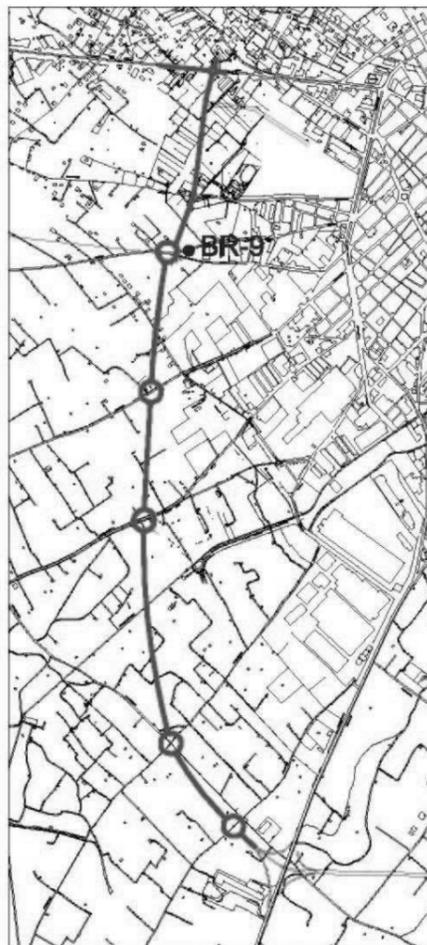
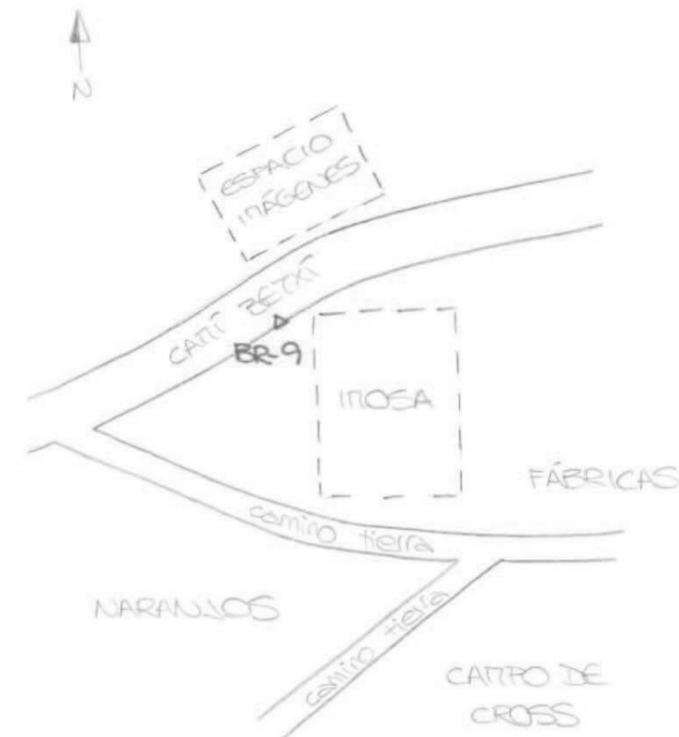
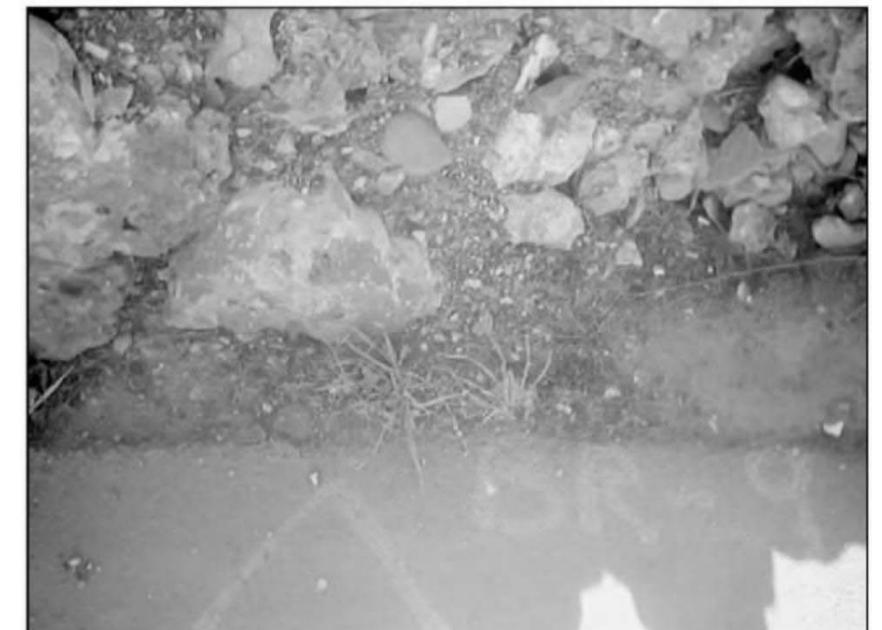
# BASE DE REPLANTEO BR-9

X = 746385.084  
Y = 4424866.157  
Z = 47.973  
K = 1.000003578

En el arcén de la carretera.

Clavo de acero.

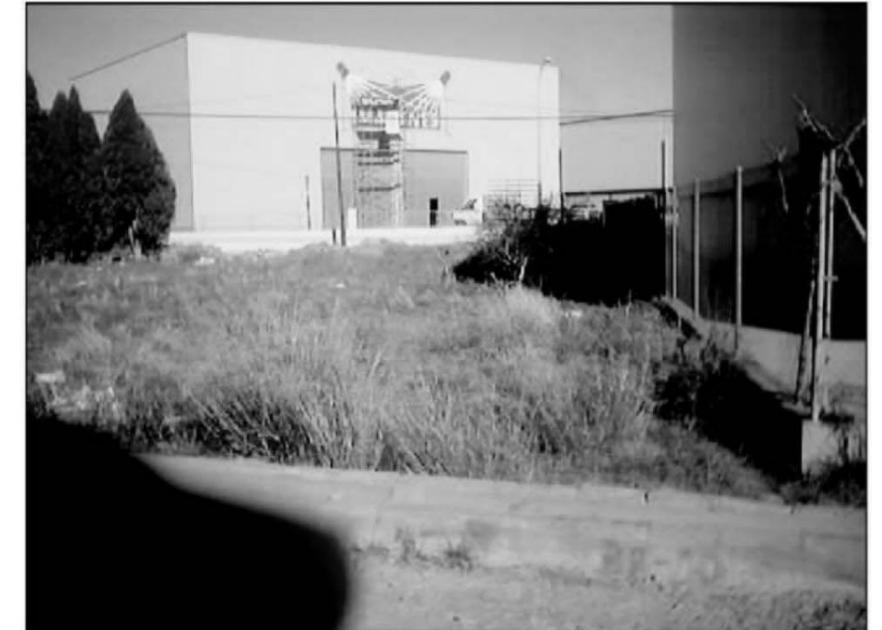
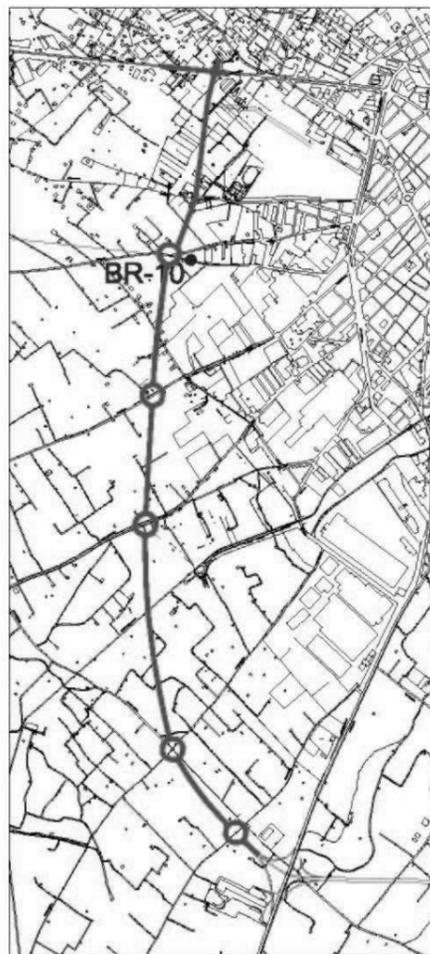
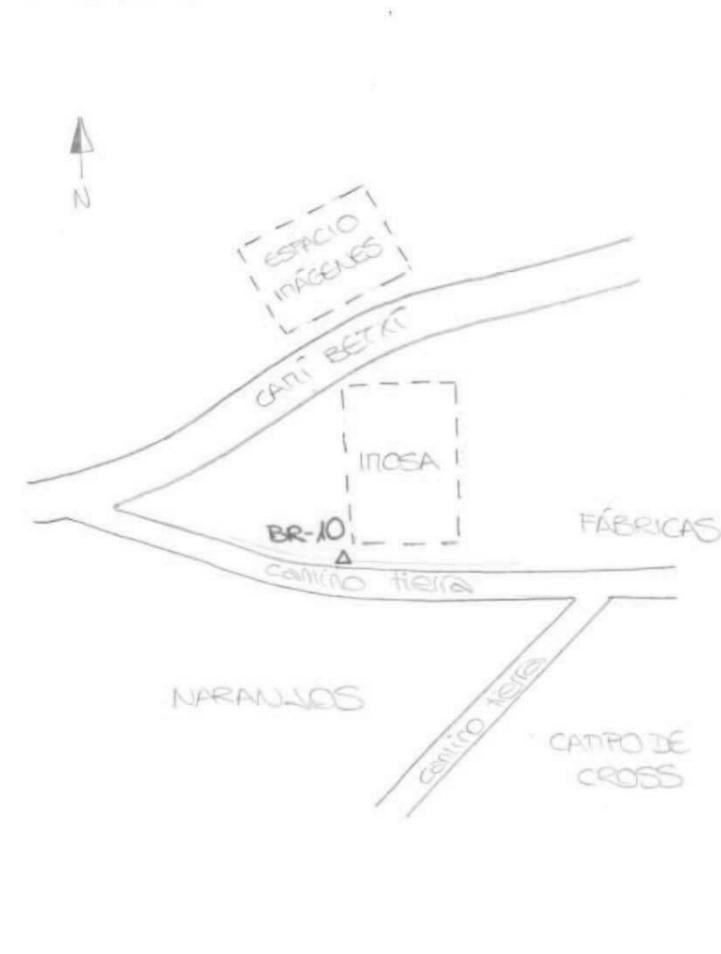
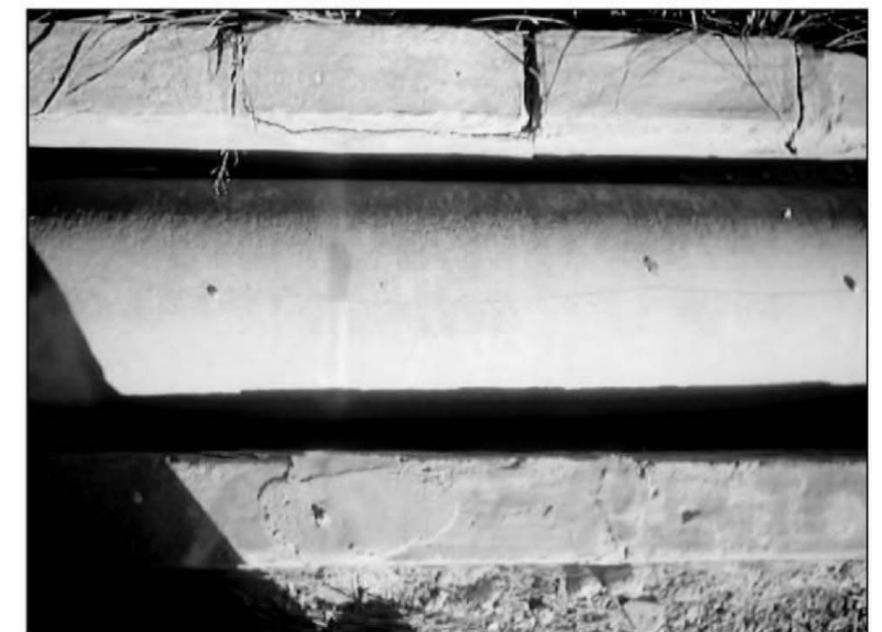
# BASE DE REPLANTEO BR-10

X = 746395.109  
Y = 4424829.157  
Z = 48.269  
K = 1.000003578

En el borde de un camino de tierra, sobre un murete de una acequia.

Clavo de acero.

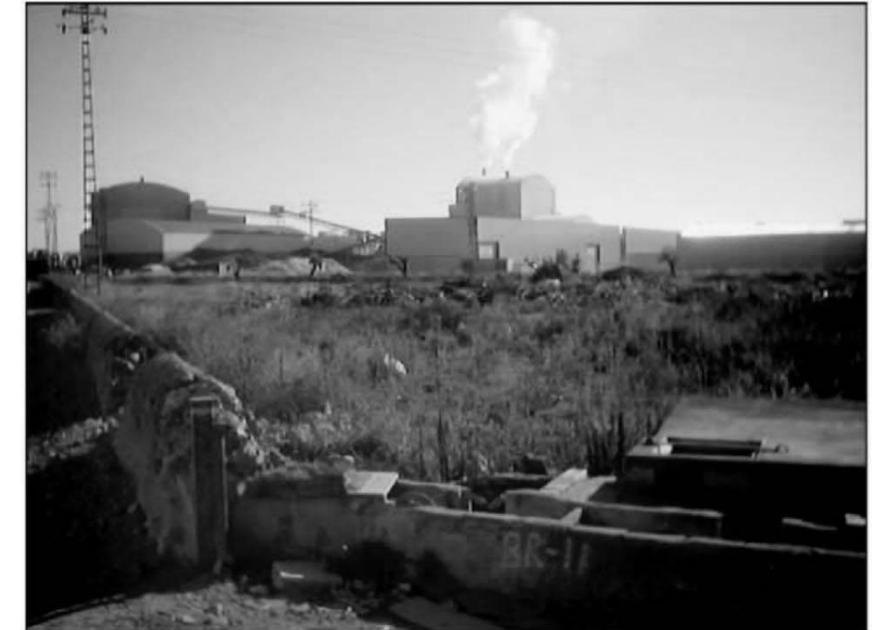
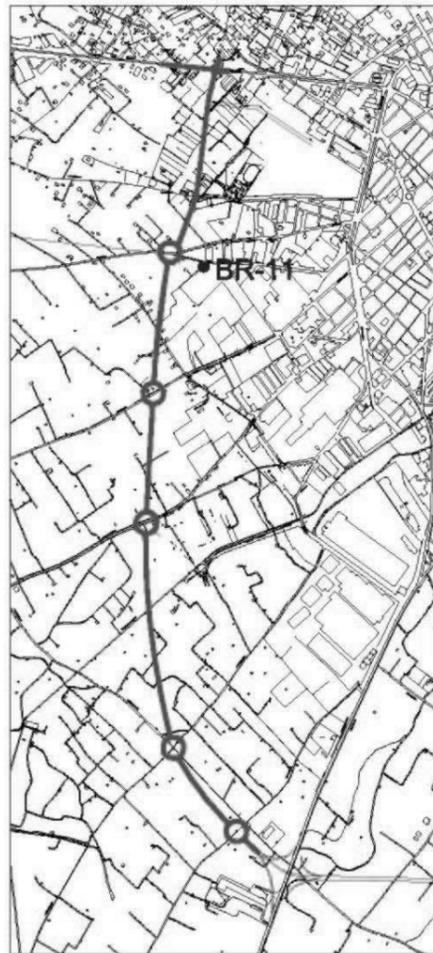
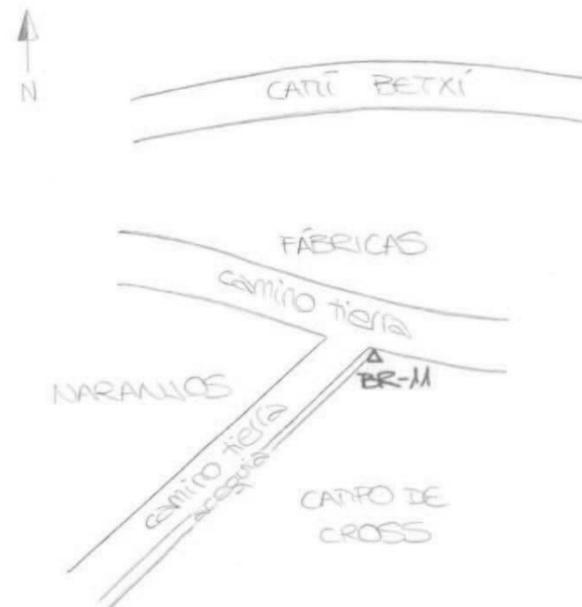
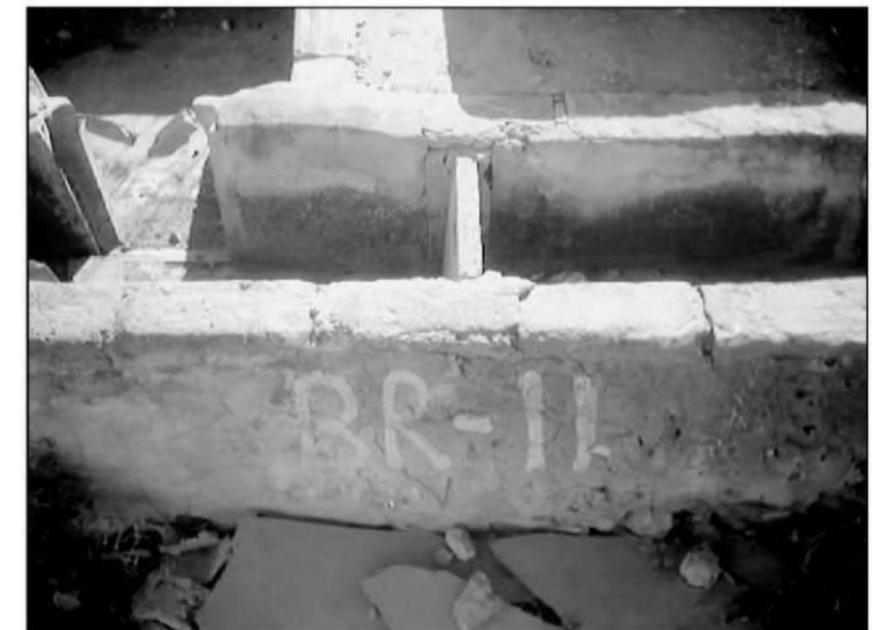
# BASE DE REPLANTEO BR-11

X = 746450.394  
Y = 4424808.438  
Z = 48.169  
K = 1.000003578

En el borde de un camino de tierra, cerca de un cruce, sobre un murete de una acequia.

Clavo de acero.

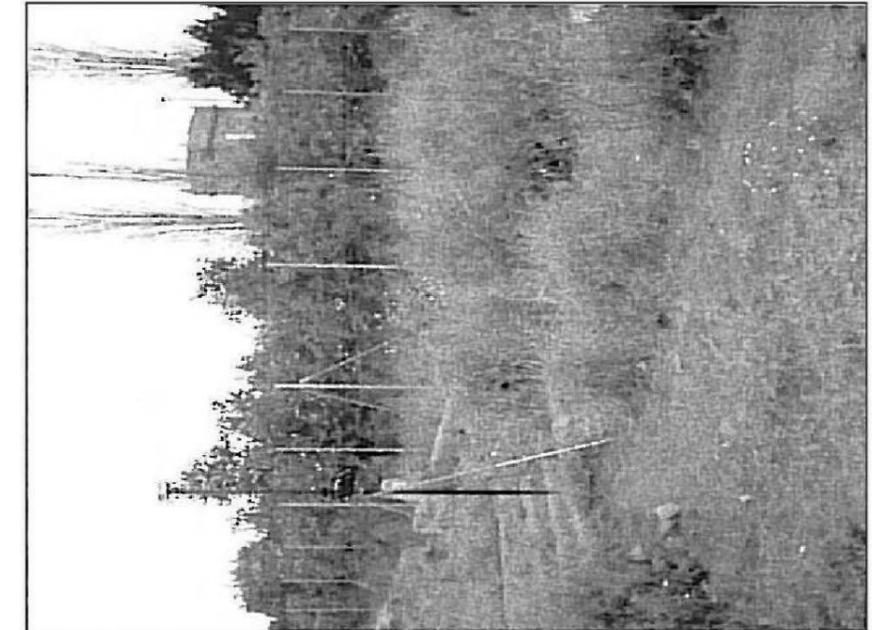
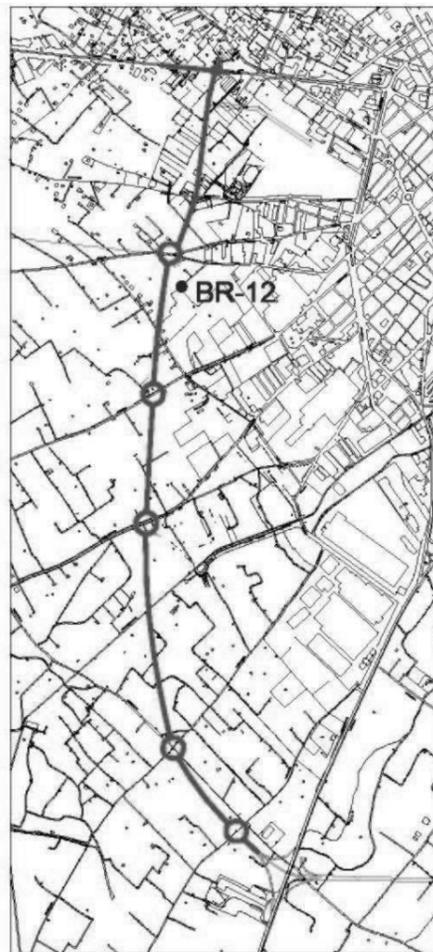
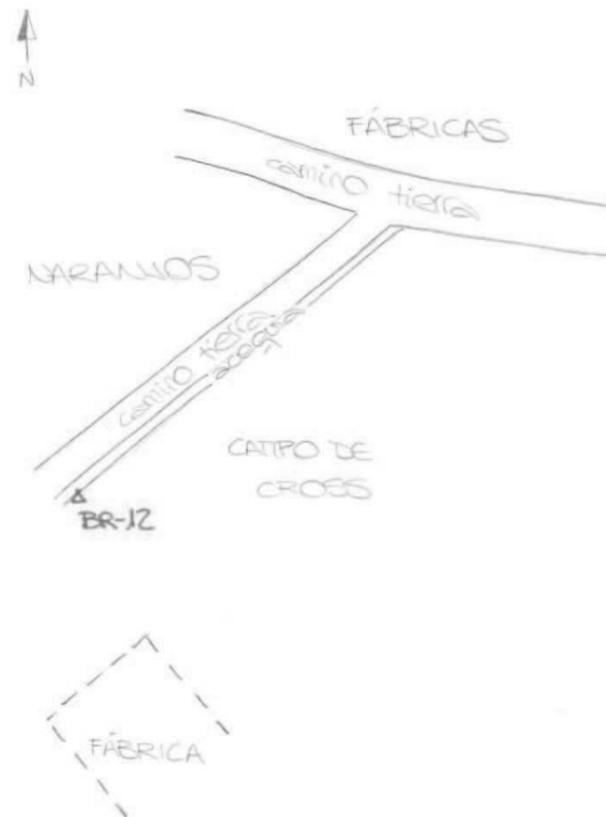
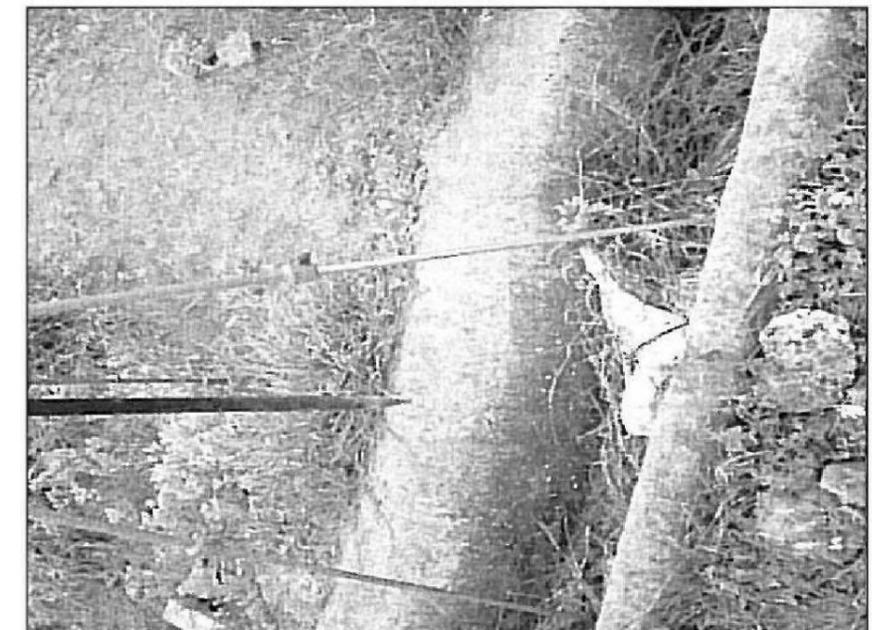
# BASE DE REPLANTEO BR-12

X = 746337.447  
Y = 4424706.470  
Z = 47.744  
K = 1.000003578

En el borde de un camino, sobre un murete de una acequia.

Clavo de acero.

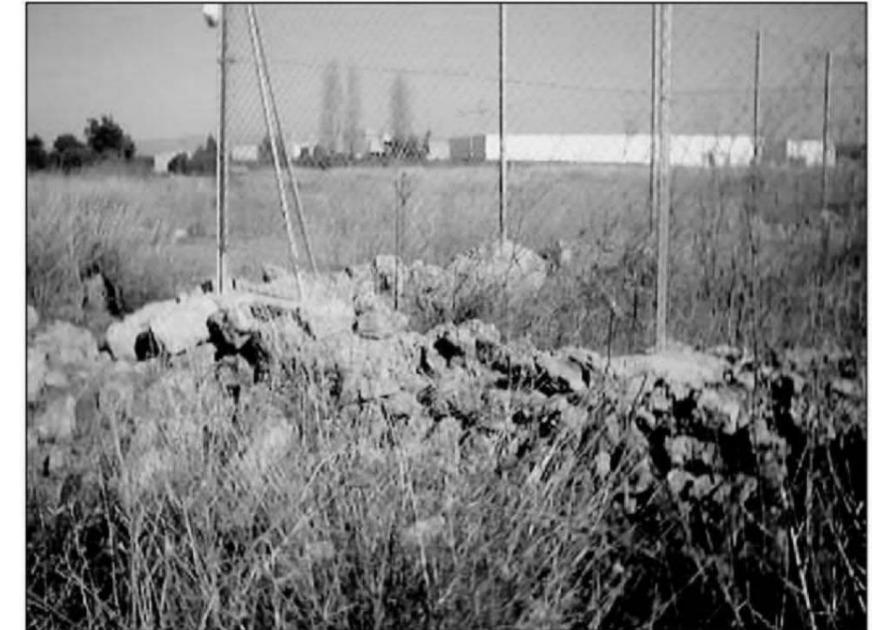
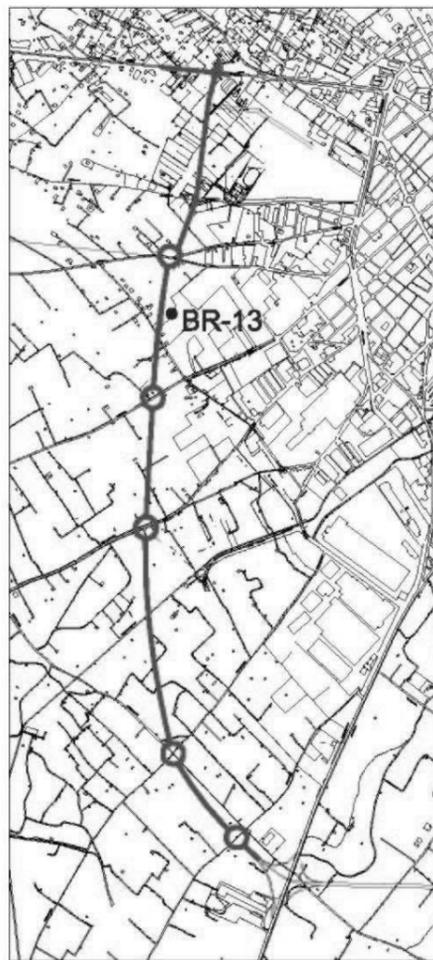
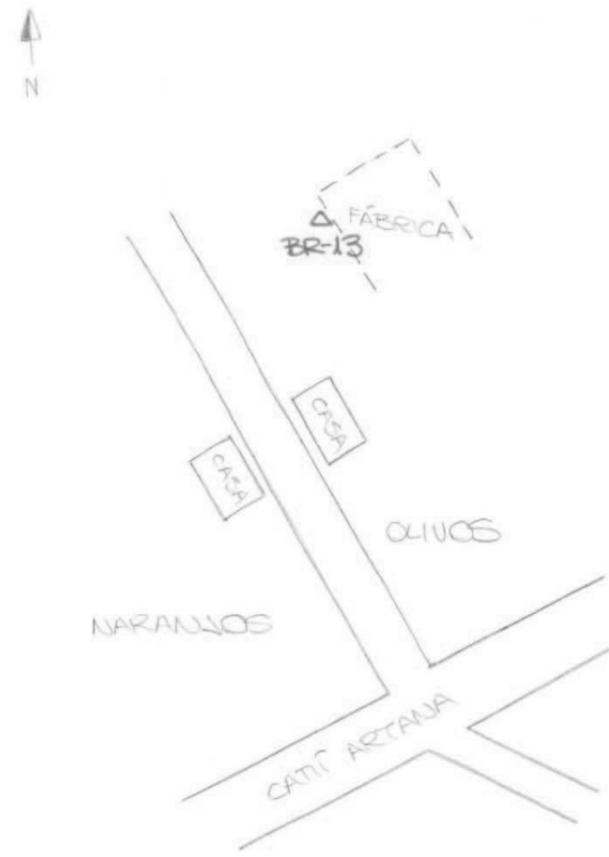
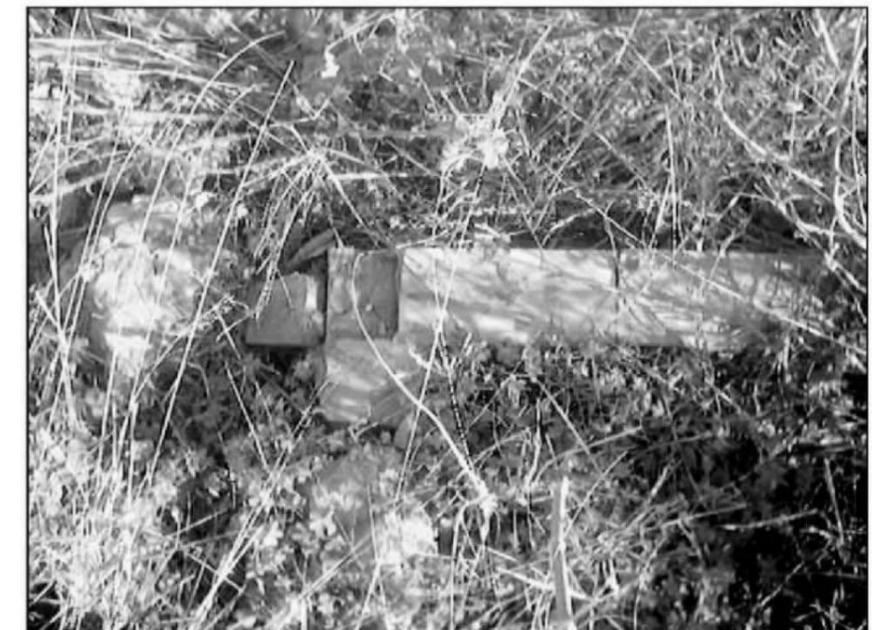
# BASE DE REPLANTEO BR-13

X = 746310.966  
Y = 4424577.234  
Z = 46.412  
K = 1.000003578

Cerca de la esquina de un vallado, sobre la esquina de un murete de una acequia.

Clavo de acero.

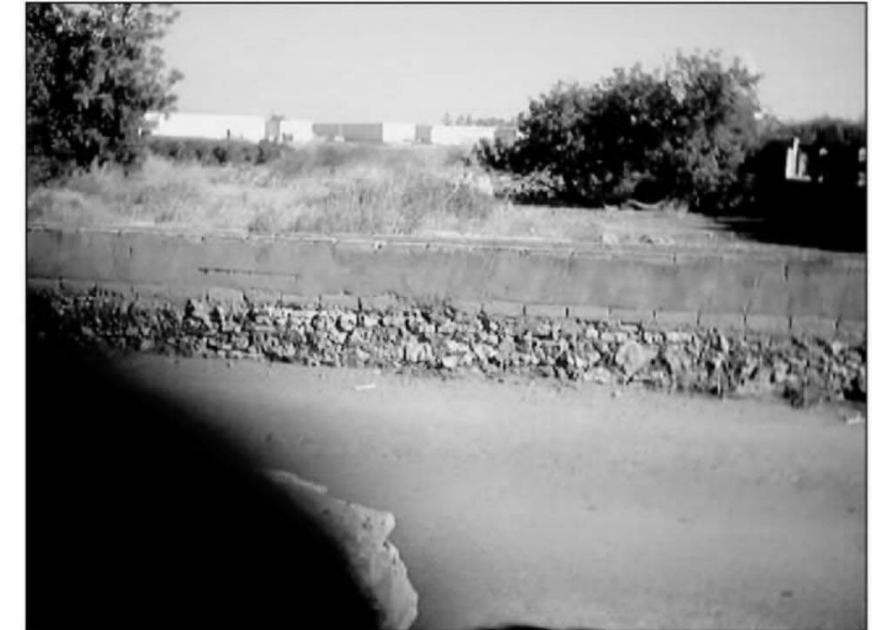
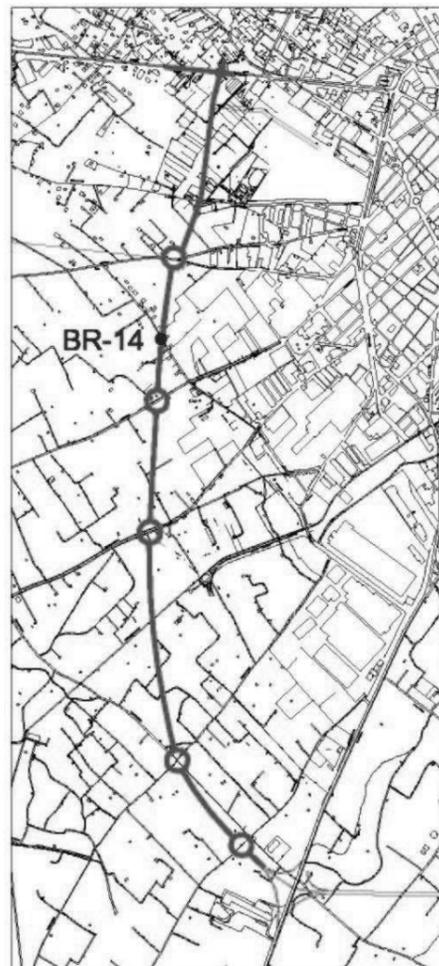
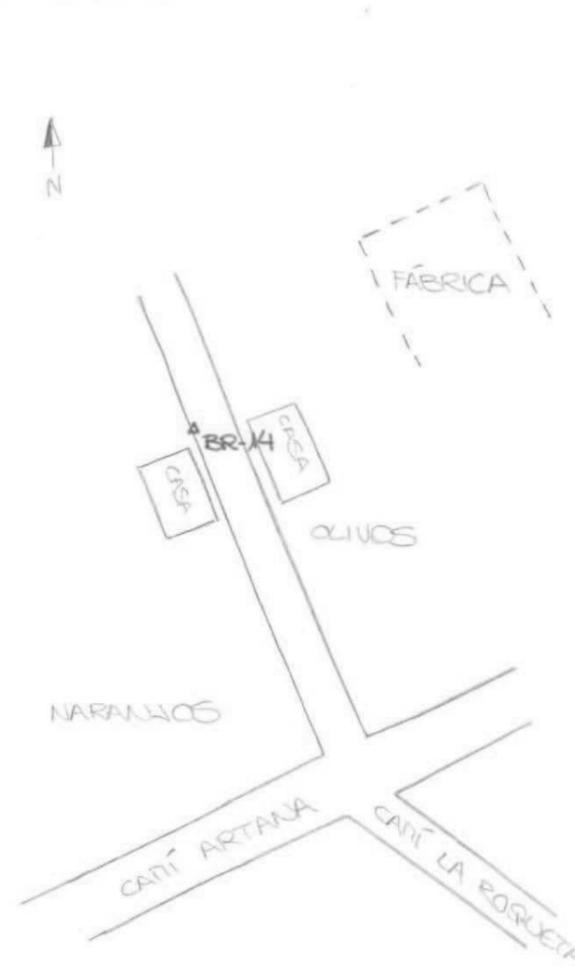
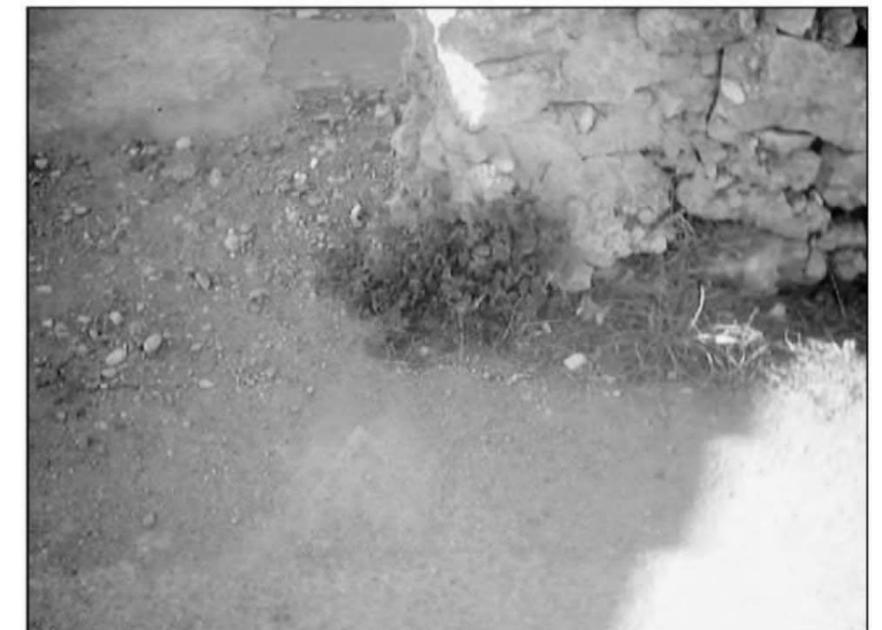
# BASE DE REPLANTEO BR-14

X = 746230.367  
Y = 4424511.537  
Z = 46.825  
K = 1.000003578

En el borde de un camino asfaltado, en el cruce con la entrada a una casa de aperos.

Clavo de acero.

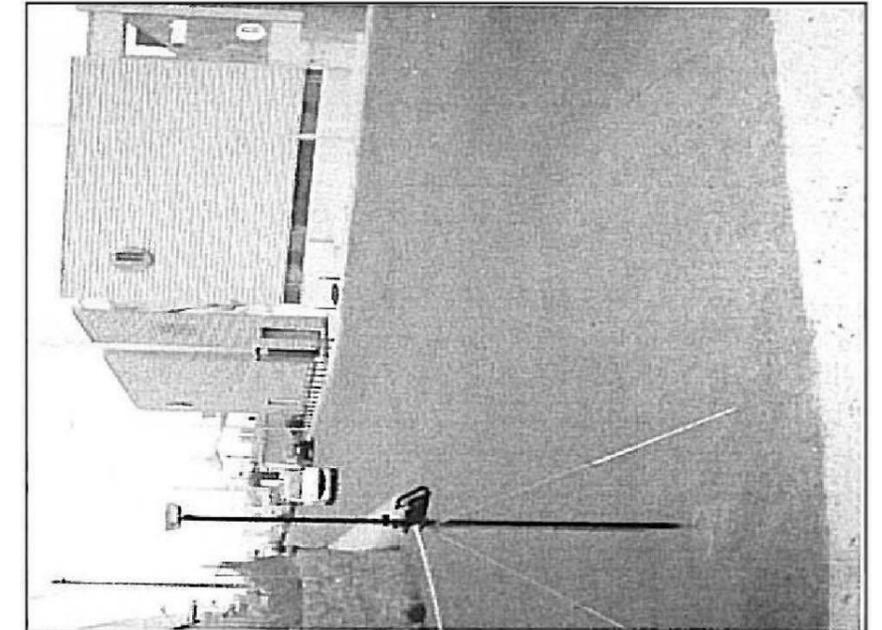
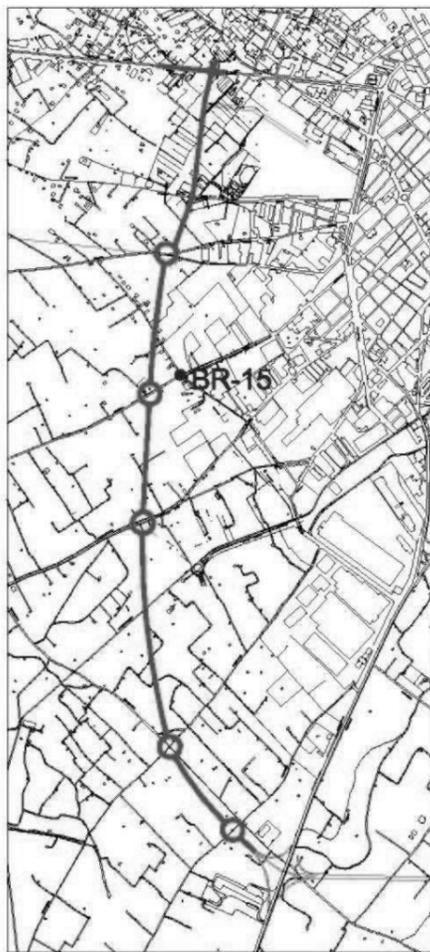
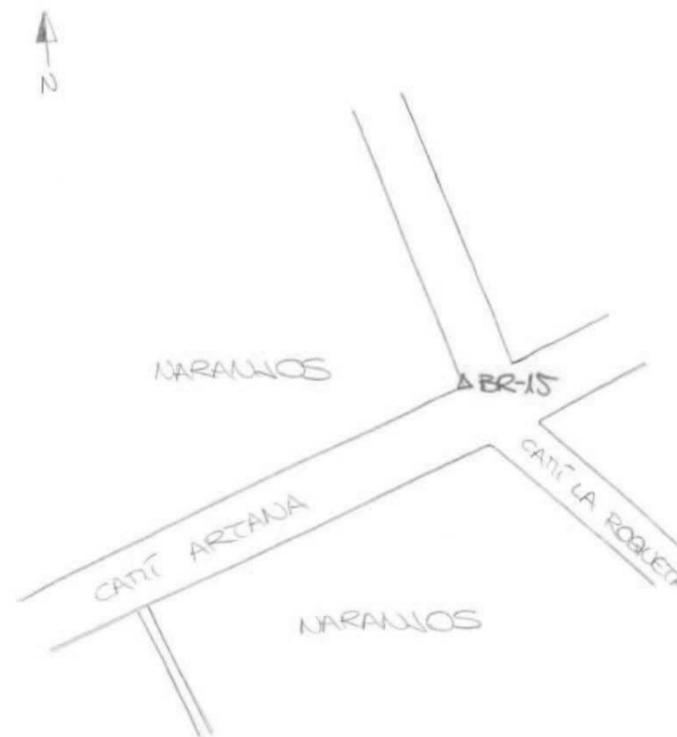
# BASE DE REPLANTEO BR-15

X = 746351.393  
Y = 4424320.558  
Z = 44.767  
K = 1.000003578

En el Camí Artana, al lado de la esquina de un muro.

Clavo de acero.

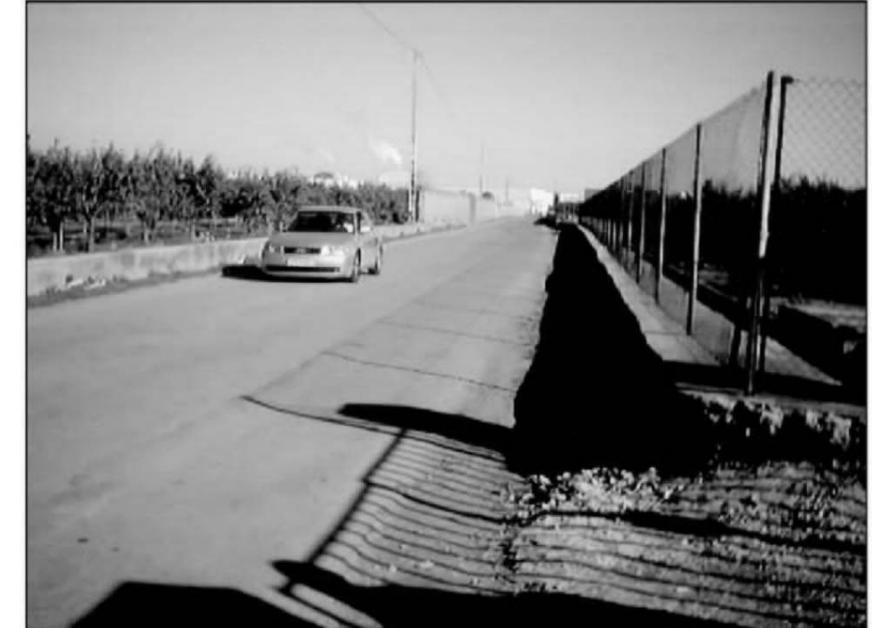
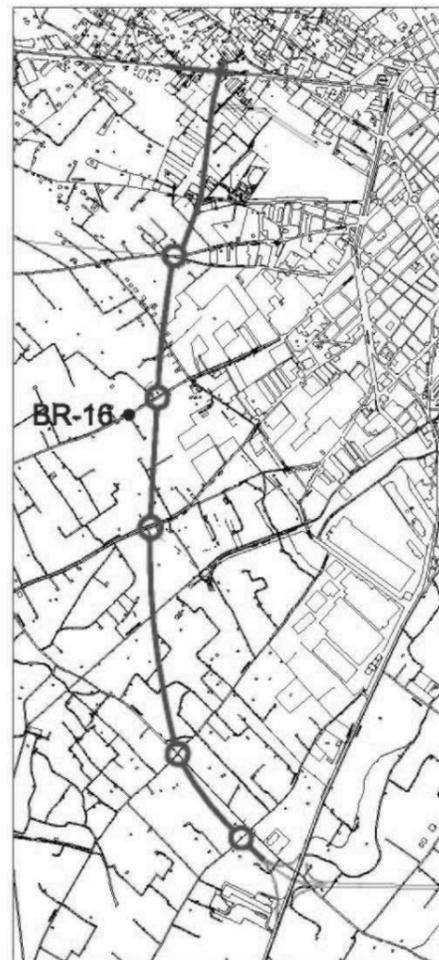
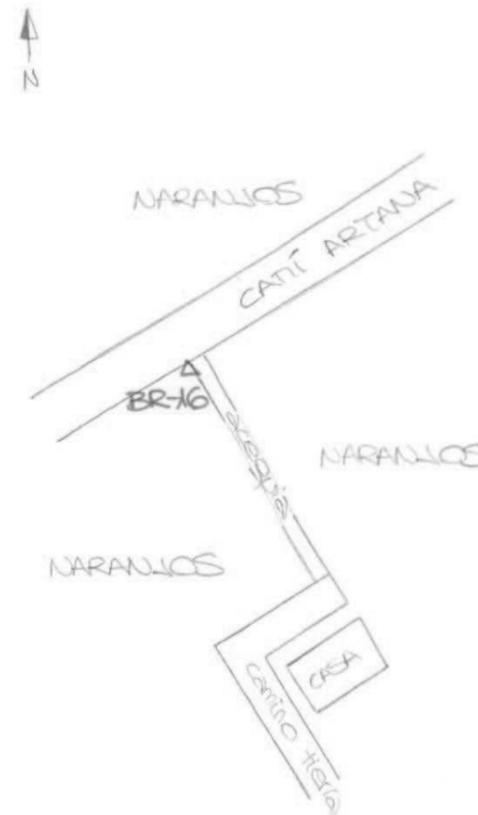
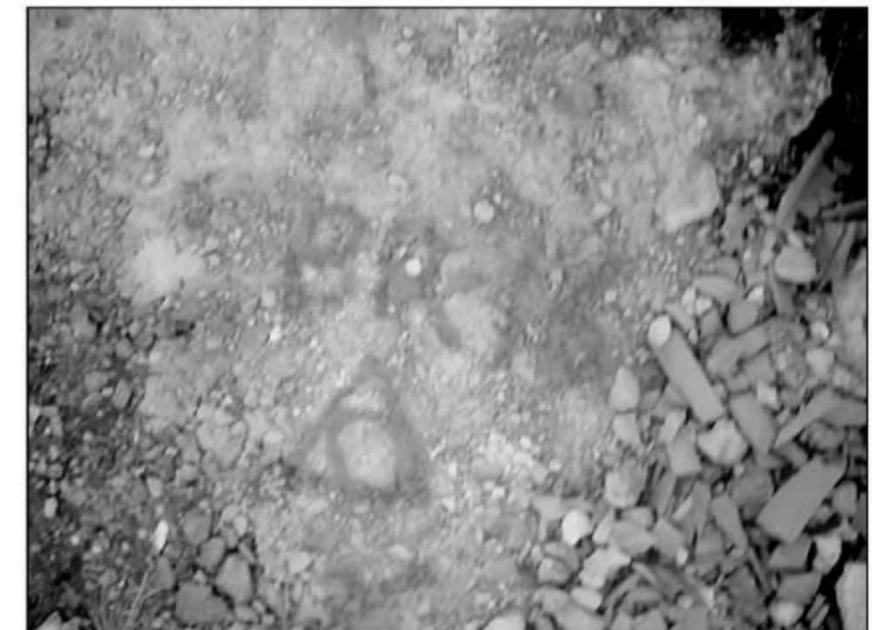
# BASE DE REPLANTEO BR-16

X = 746087.982  
Y = 4424157.784  
Z = 44.299  
K = 1.000003578

En la esquina formada por la carretera y la entrada a un camino vallado, sobre hormigón.

Clavo de acero.

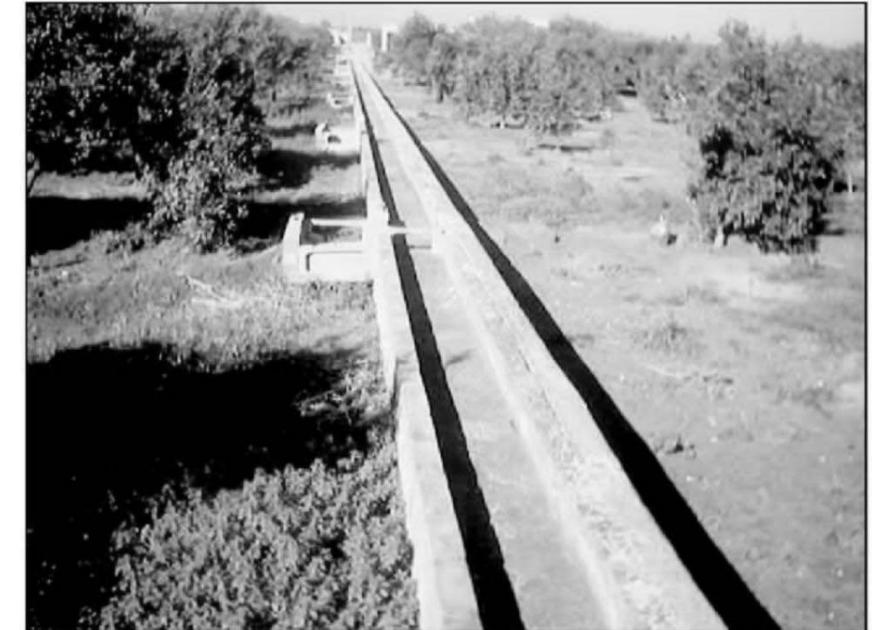
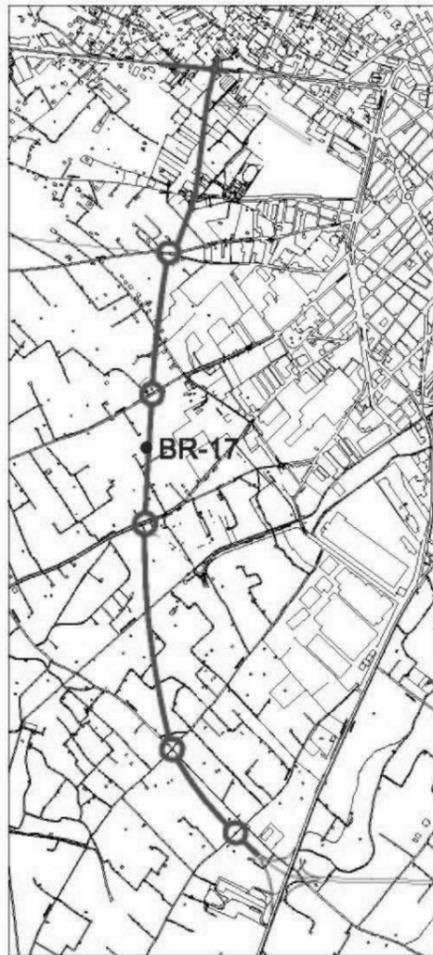
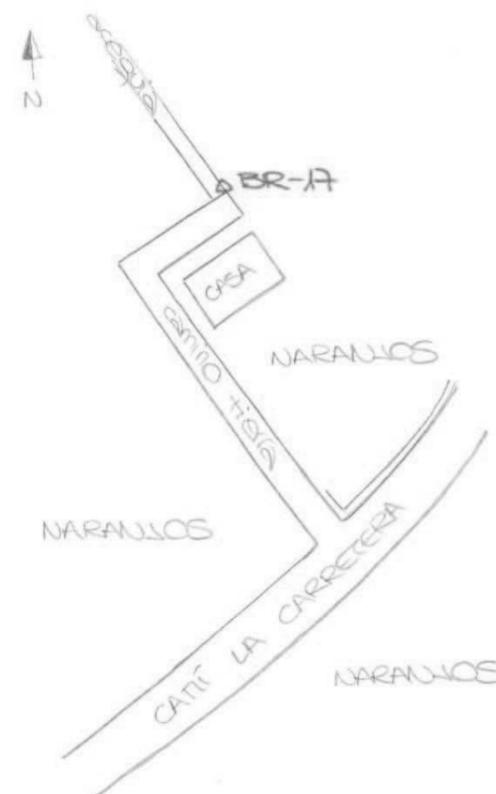
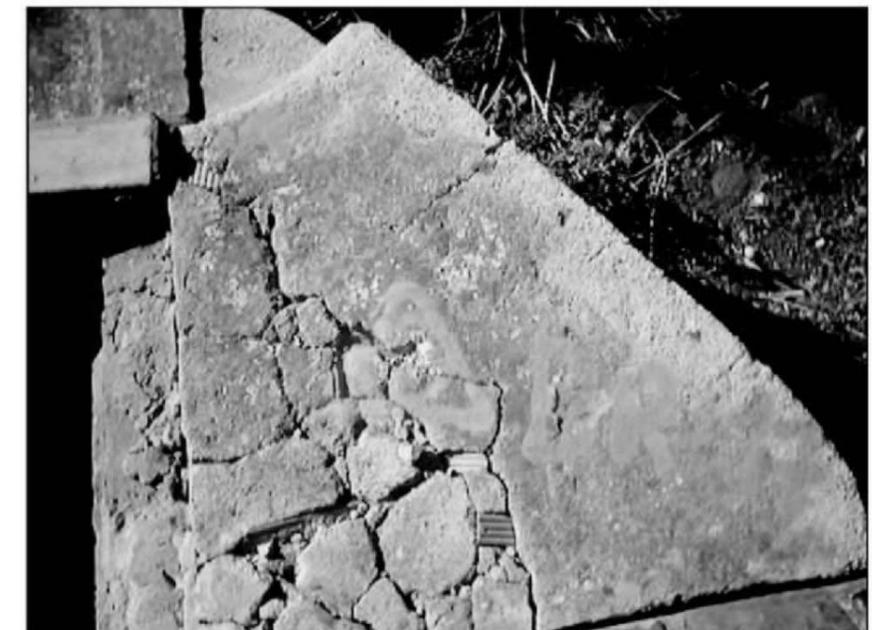
# BASE DE REPLANTEO BR-17

X = 746185.920  
Y = 4424001.745  
Z = 43.389  
K = 1.000003578

En el murete de una esquina de una acequia.

Clavo de acero.
