# BASE DE REPLANTEO BR-7

## COORDENADAS UTM:

X = 746358.950  
Y = 4424993.220  
Z = 48.434  
K = 1.000003578

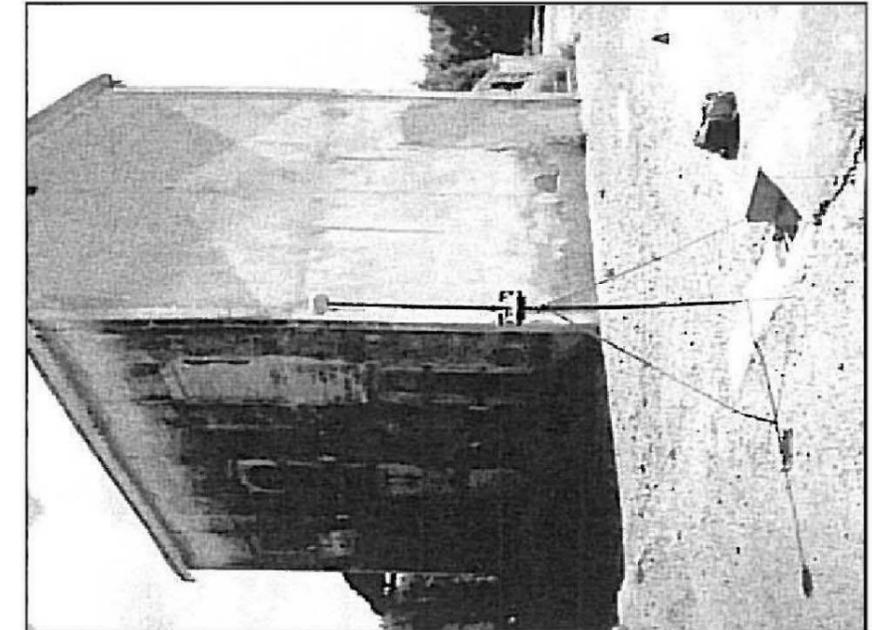
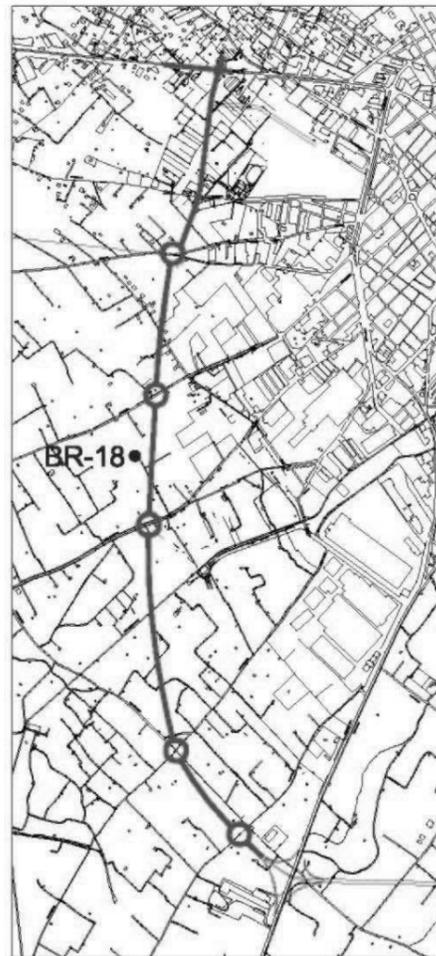
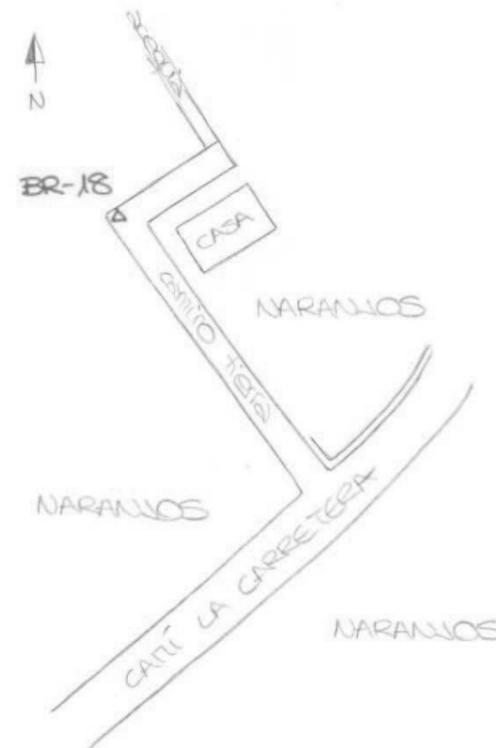
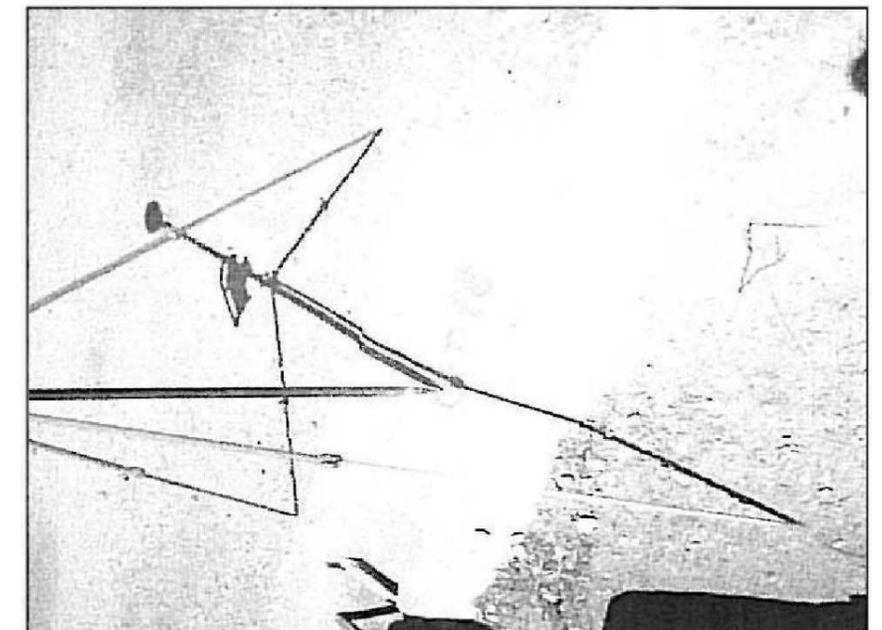
# BASE DE REPLANTEO BR-18

X = 746123.110  
Y = 4423963.661  
Z = 42.993  
K = 1.000003578

Al lado de una casa de campo, sobre un murete de una acequia tapada.

Clavo de acero.

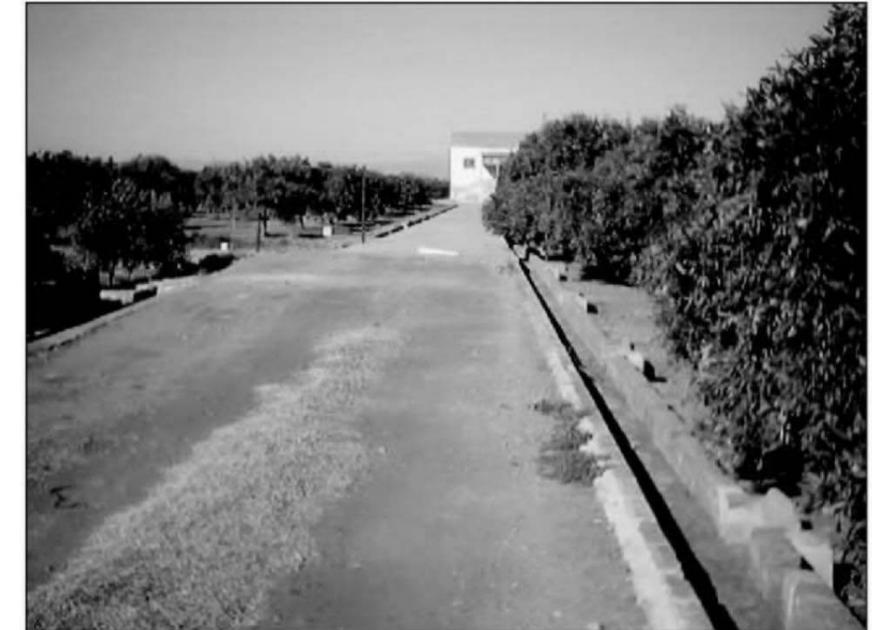
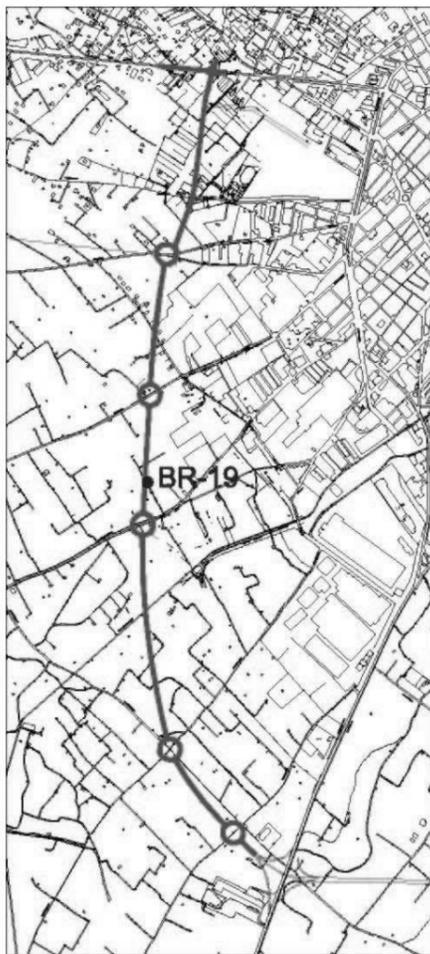
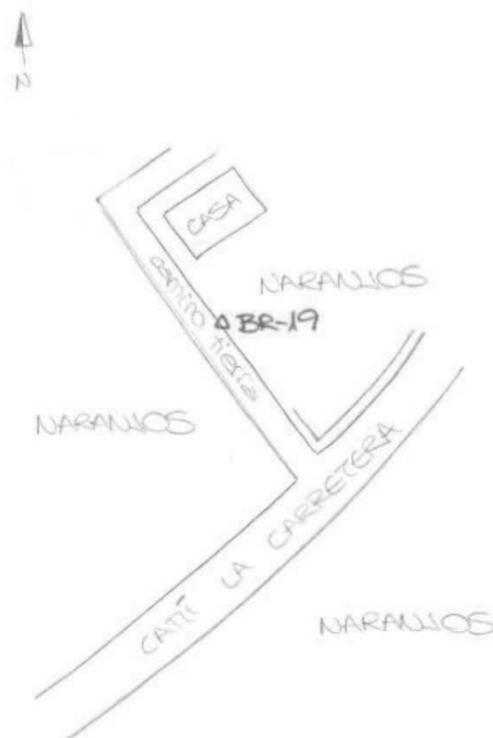
# BASE DE REPLANTEO BR-19

X = 746188.312  
Y = 4423878.902  
Z = 42.069  
K = 1.000003578

En el borde de un camino de tierra, sobre un murete de una acequia.

Clavo de acero.

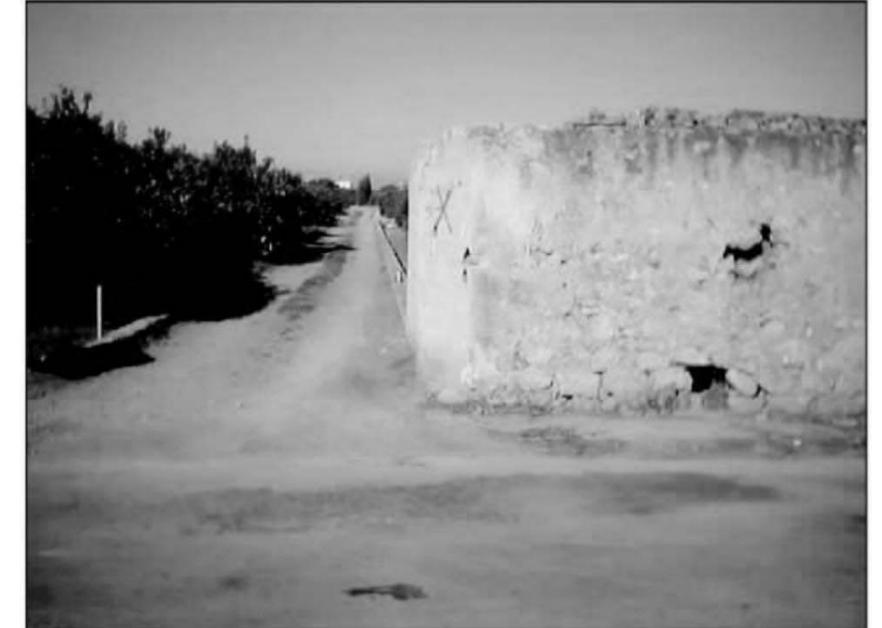
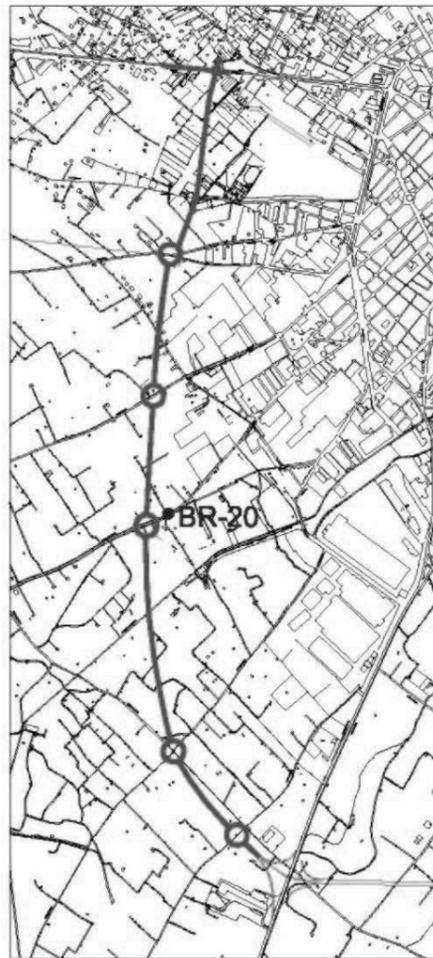
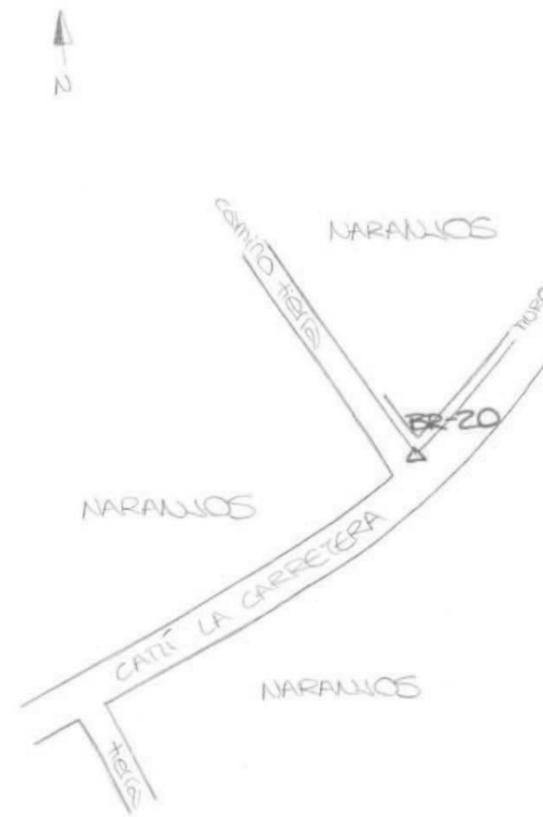
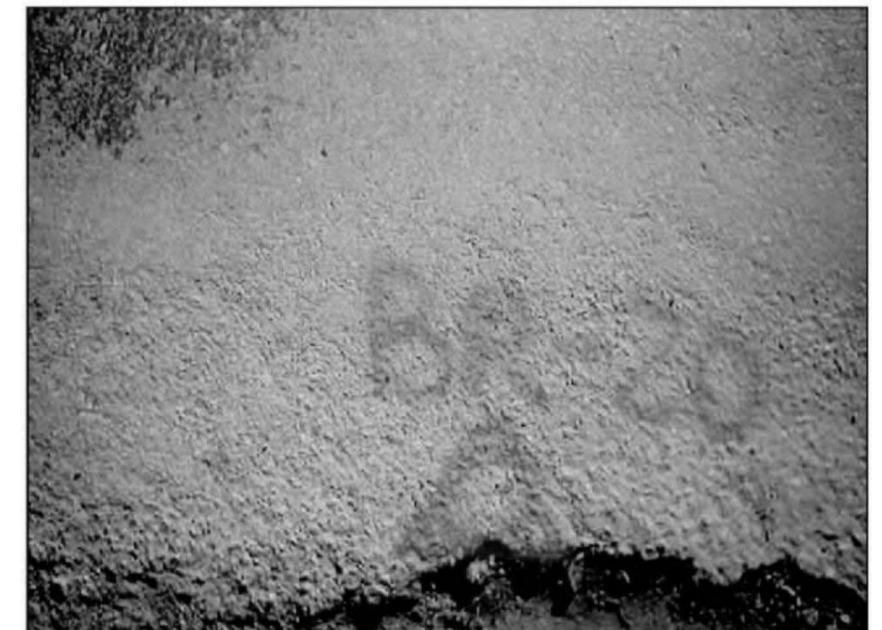
# BASE DE REPLANTEO BR-20

X = 746275.095  
Y = 4423712.266  
Z = 40.100  
K = 1.000003578

En el arcén de la carretera, en el cruce con un camino de tierra.

Clavo de acero.

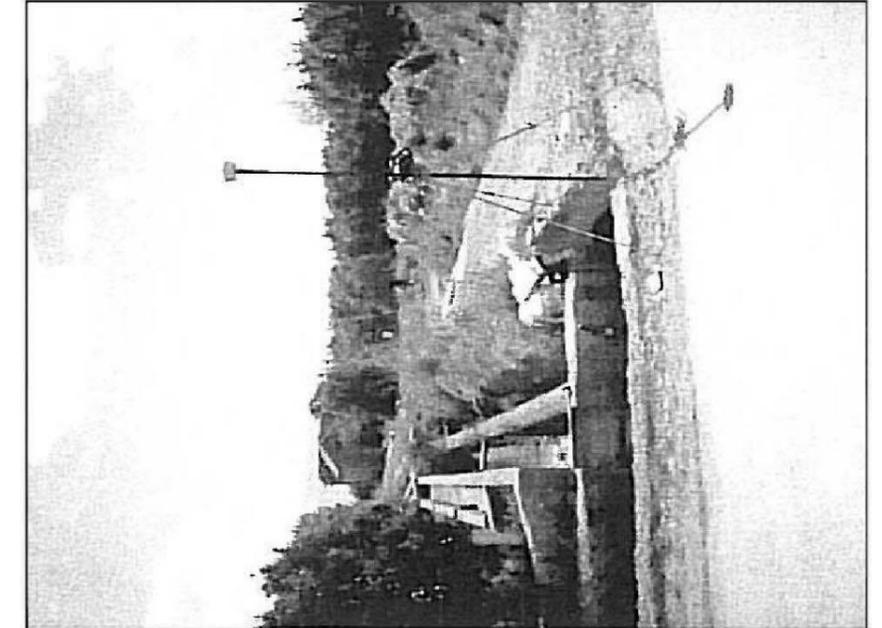
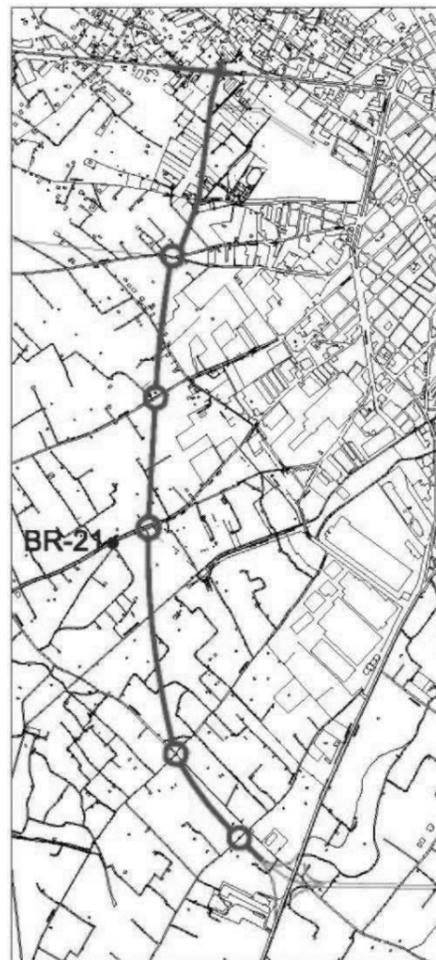
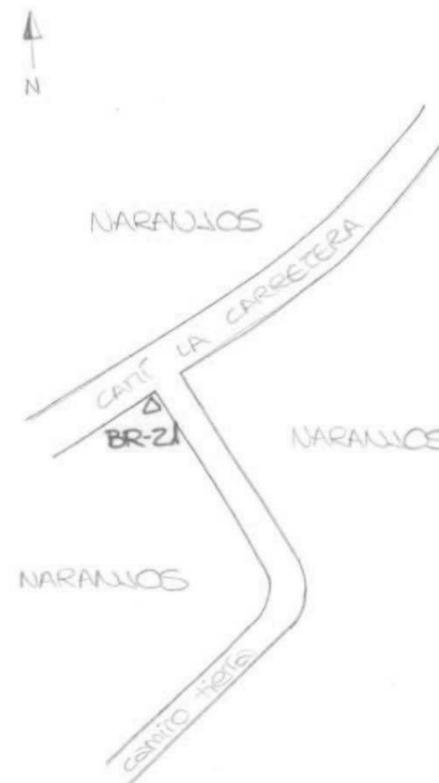
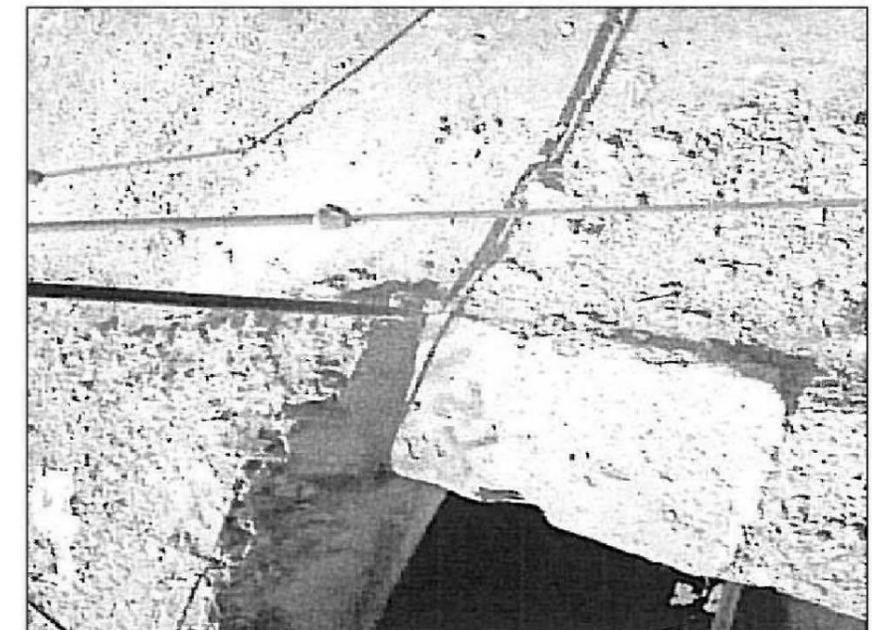
# BASE DE REPLANTEO BR-21

X = 746024.762  
Y = 4423601.390  
Z = 40.211  
K = 1.000003578

En el borde de la carretera, en paso sobre acequia.

Clavo de acero.

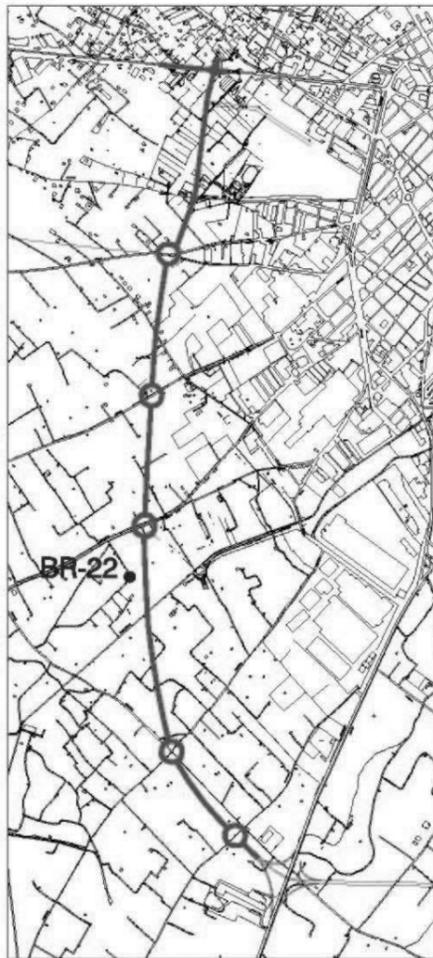
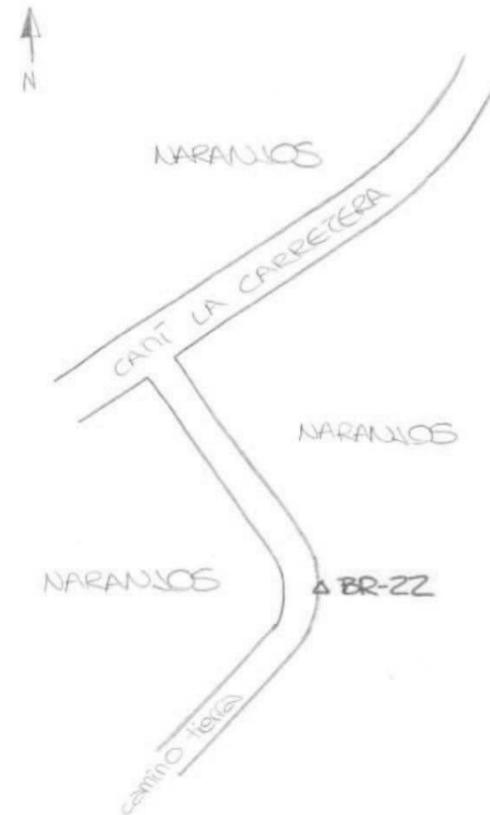
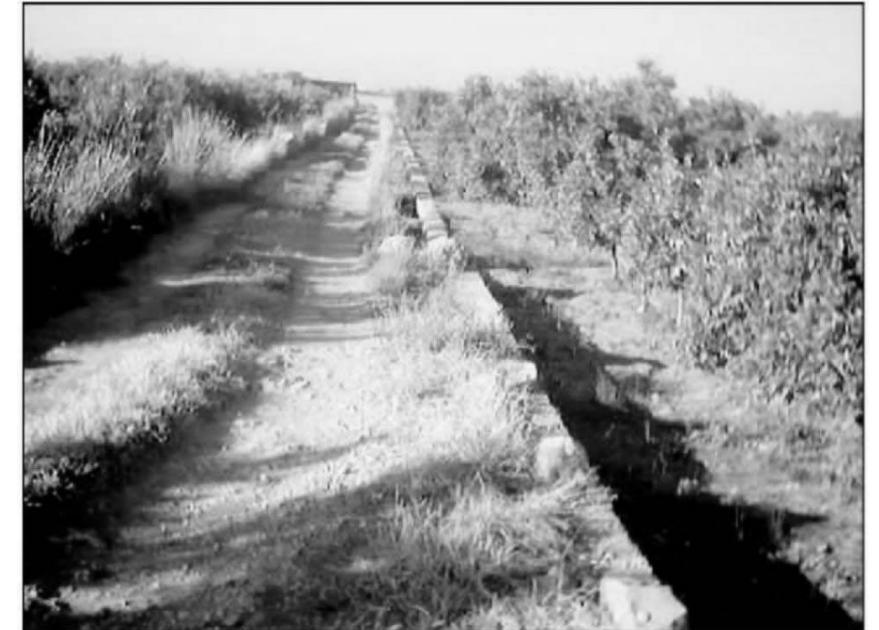
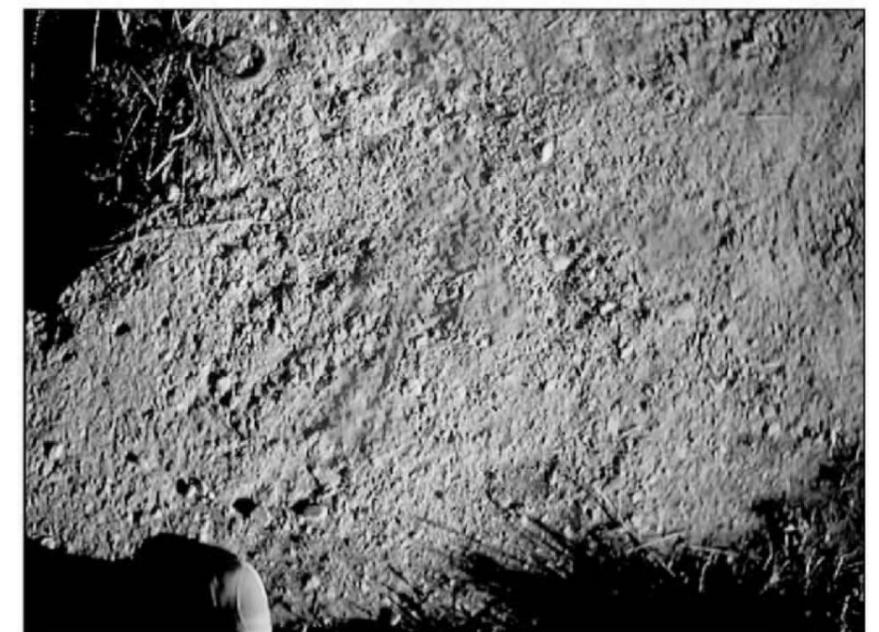
# BASE DE REPLANTEO BR-22

X = 746118.559

Y = 4423455.264

Z = 39.830

En el borde de un camino de tierra, sobre un murete de una acequia.

Clavo de acero.

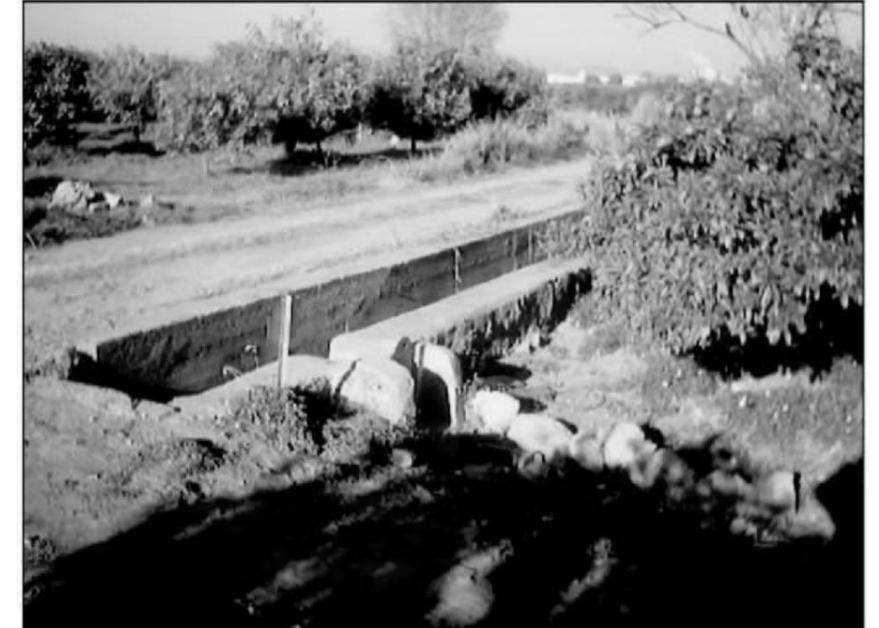
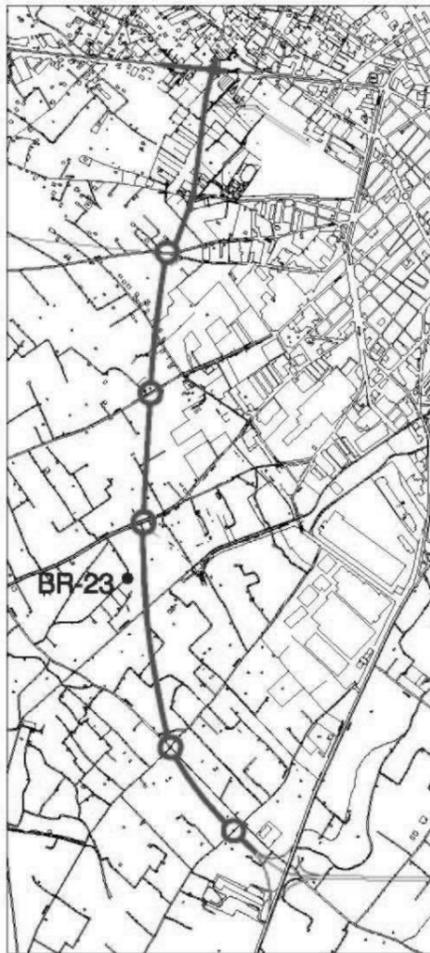
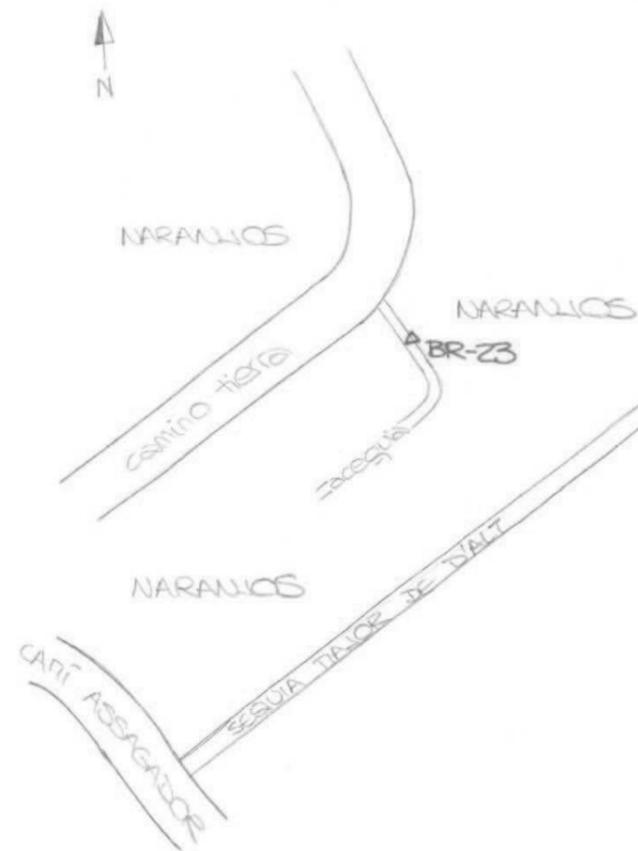
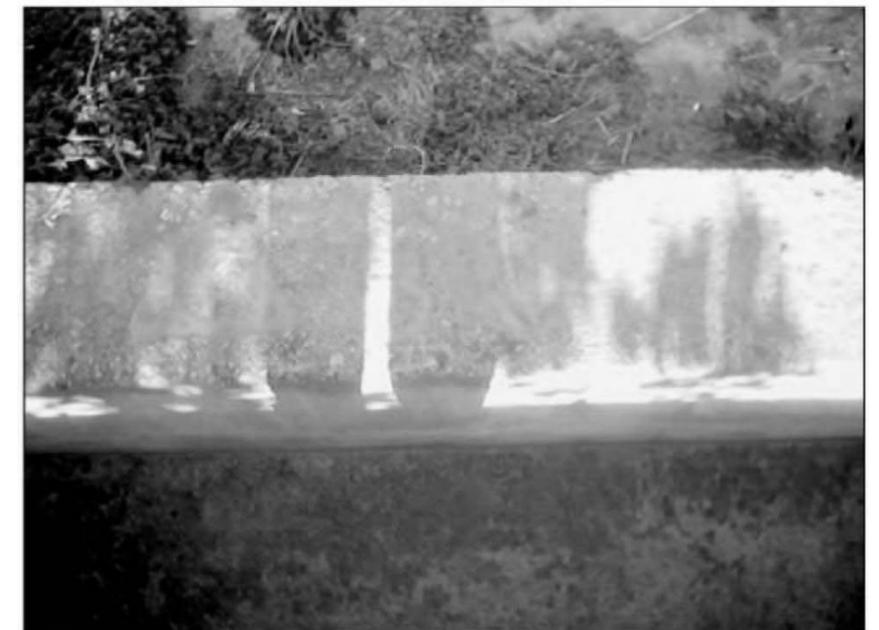
# BASE DE REPLANTEO BR-23

X = 746101.098  
Y = 4423410.980  
Z = 39.509  
K = 1.000003578

Al lado de un camino de tierra, sobre un murete de una acequia.

Clavo de acero.
